# SafeEnd: Utbedring av delvis aktivisert terminal

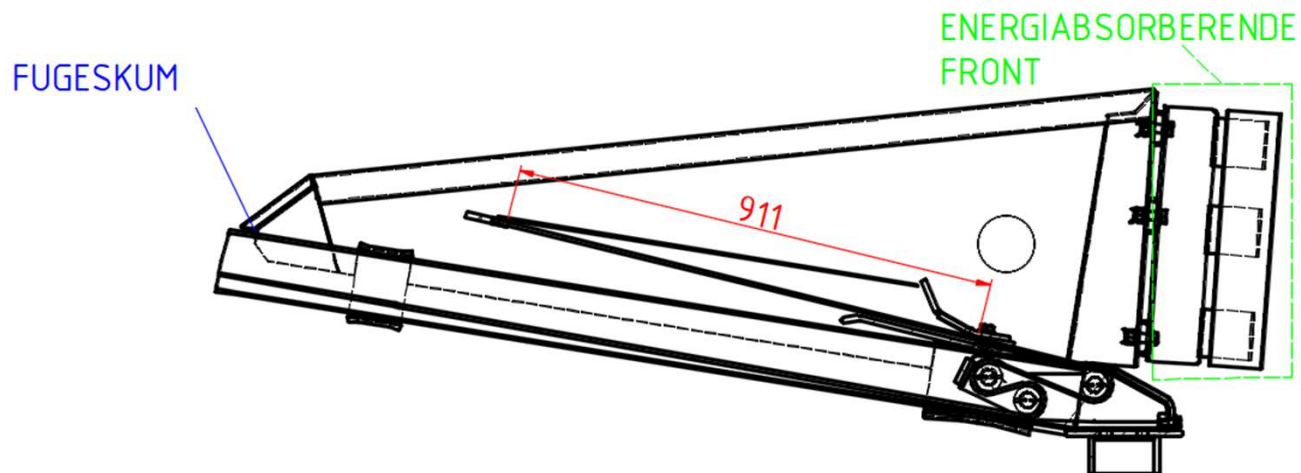
For SafeEnd, så er det den **absorberende delen** av hode og bremsebandet som blir deformert ved moderate påkjørsler. Hode på terminalen beveger seg **800 mm** (med margin i forhold til sannheten, som er **911 mm**), før bremsebandet blir aktivisert. Om hode har beveget seg mindre enn dette (**800 mm**), ved påkjøring. Kan hode trekkes tilbake, den **absorberende delen av hode** skiftes (om nødvendig) og hode stabiliseres med f.eks. std. bygg **fugeskum**, i de 2 hjørnene som er langt fra fronten av terminalen. **Fugeskummet** er ikke nødvendig for at terminalen skal fungere som tiltenkt, med absolutt anbefalt.
